Revitalização valorizando a acessibilidade do Parque Municipal Joaquim Teodoro de Oliveira

O estudo irá abordar questões voltadas a acessibilidade com a proposta de revitalizar o parque municipal Joaquim Teodoro de Oliveira, localizado no município de Campo Mourão, no Paraná, tendo como objetivo identificar os refreamentos que o ambiente impõe a esta parcela da população, bem como distinguir elementos cognitivos que auxiliem nas percepções do ambiente, assim como suas necessidades e limitações. Buscando ainda avaliar a aplicabilidade de medidas de acessibilidade vigente em parques urbanos e analisando a ligação entre espaços livres de lazer e pessoas com alguma deficiência ou mobilidade reduzida. O estudo do parque municipal Joaquim Teodoro de Oliveira apresentou resultados insatisfatórios, pois observou-se que a norma ABNT NBR 9050/2020 que trata da acessibilidade não está sendo cumprida, não há placas de informação e sinalização nas configurações da norma, os acesso e circulação estão em inconformidades, os sanitários e banheiros não possuem as medidas e acessórios mínimos exigidos pela norma, assim como a falta de mobiliários e equipamentos urbanos acessíveis. Destaca-se ainda

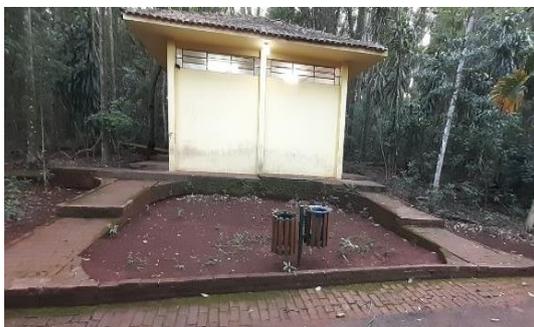
Observou-se que o Parque não atende os pré-requisitos mínimos de acessibilidade quanto a informações e sinalizações (Figuras 4 e 5), pois conforme especifica a Norma, toda informação/sinalização a ser repassada aos usuários, deve seguir os aspectos apresentados pela mesma (17).

Figura 2 – Sanitário sem sinalização visuais e táteis

Com o objetivo de garantir uma adequada orientação aos usuários, de forma precisa e clara, propõe-se que seja realizado a instalação de sinalizações visuais e táteis em todos o perímetro do parque, seguindo o princípio mínimo de dois sentidos conforme orienta ABNT NBR 9050/2020 e exemplificado nas figuras 6, 7 e 8, (17).

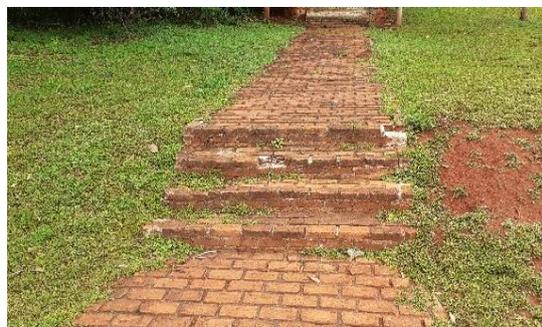
Figura 3 – Faixas livres sem sinalização tátil de alerta e direcional

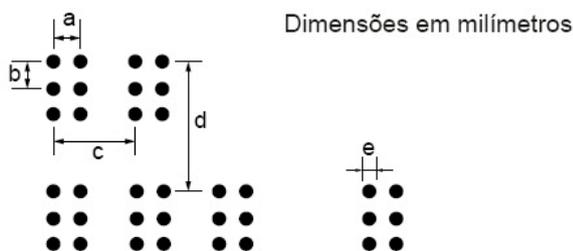
a	b	c	d	Diâmetro do ponto e = D	Altura do ponto H
2,7	2,7	6,6	10,8	de 1,2 a 2,0	de 0,6 a 0,8
* D significa diâmetro.

Figura 11 – Arranjo geométrico dos pontos em Braille
Fonte: ABNT (2020).

As informações em texto e símbolos táteis devem seguir os parâmetros especificados pela norma, conforme demonstrado na figura 13. No caso das sinalizações táteis e visuais no piso, deverá ser atendido as especificações da ABNT NBR 16537 (17,22).

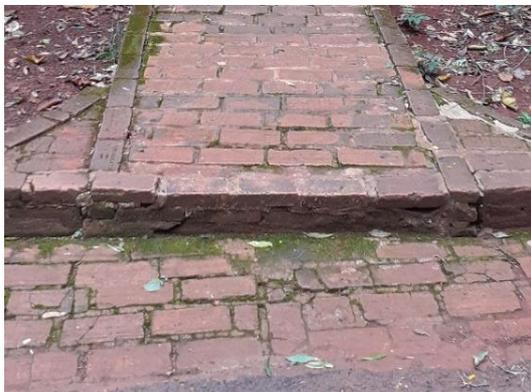
Diante do estudo realizado, observou-se que o parque dispõe mais de degraus isolados do que escadas em seu perímetro (Figura 14 e 15), seguindo recomendações da norma de evitar degraus isolados, é proposto a eliminação destes degraus por meio de pisos inclinados, escadas, rampas ou nivelando das faixas livres de pedestres (17).

Figura 12 – Degrau isolado A1

Conforme pode ser observado na figura 4 as escadas existentes estão em inconformidade com a ABNT NBR 9050/2020, recomenda-se a readequação das escadas de acordo com os aspectos apresentados na norma, respeitando as medidas mínimas exigidas, assim com a instalação de faixas horizontais de sinalização e antiderrapantes nas bordas dos espelhos e pisos (17).

Conforme o estudo demonstrou, o parque dispõe de diversos degraus isolados em seu perímetro, se tornando as rampas e pisos inclinados uma ótima alternativa para readequação das vias.

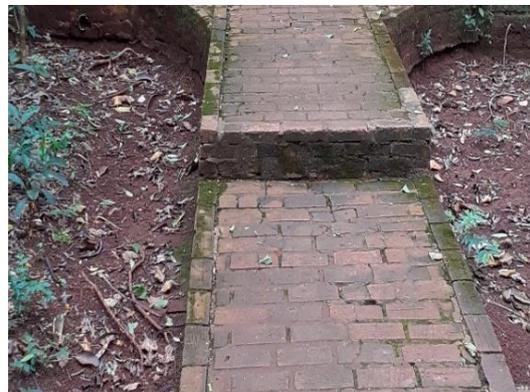
Figura 13 – Degrau isolado A2

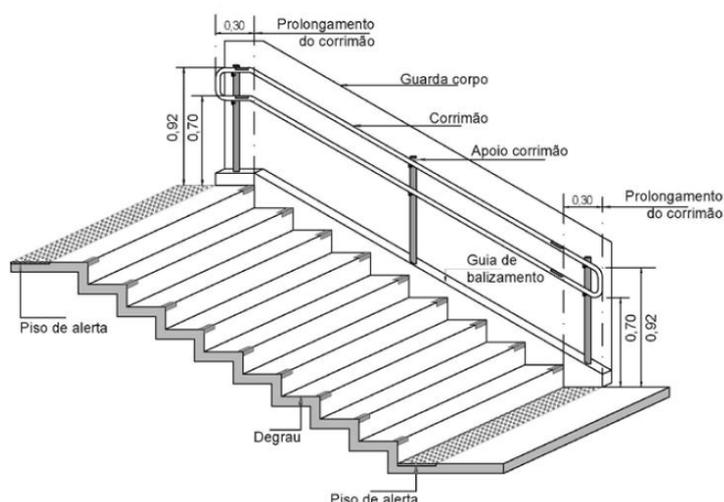
Figura 14 – Escada com corrimão e guarda-corpo
Fonte: ABNT (2020).

Elementos de segurança são itens obrigatórios, devendo ser instalados em escadas e rampas em ambos os lados por toda sua extensão. Em locais aonde não houver paredes laterais deverá ser incorporado elementos de segurança como guia de balizamento e guarda-corpo. Na necessidade da instalação de guarda-corpos, deverá ser verificado às ABNT NBR 9077 e ABNT NBR 14718 (17,23,24).

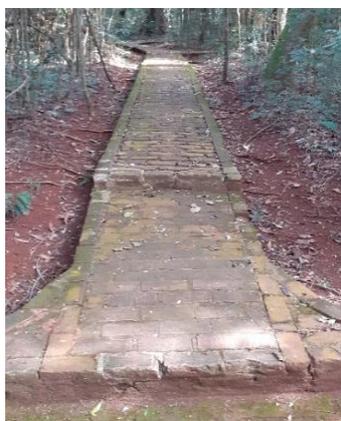
Pensando na locomoção dos usuários do parque, as calçadas e vias de pedestres devem garantir uma faixa livre aos pedestres sem degraus e constituído por pisos firmes, estáveis e sem irregularidades, com largura suficiente para acomodar ao menos duas cadeiras de rodas, lado a lado. Mas conforme pode ser observado nas figuras 20, 21 e 22, não é bem isso que ocorre no parque (17).

Figura 18 – Calçadas com degraus isolados

Deste modo, propõe a instalação de pisos emborrachados, pois além de serem resistente, são regulares, antiderrapante e atérmico (Figura 23). O uso da cor no piso pode servir como um delimitador do percurso, assim como oferecer um contraste entre vegetação e faixa livre.

Outra opção encontrada para locais onde haja vegetação, pensando na proteção da sua topografia, é a instalação de passarelas suspensas (Figura 24), quando são bem executadas e preservadas se tornam uma ótima opção em parques verdes.

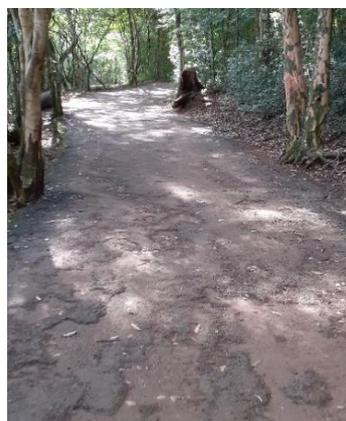
Figura 19 – Faixa livre com piso irregular

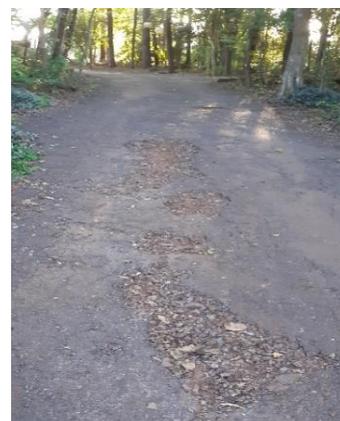
Figura 20 – Faixa livre com buracos

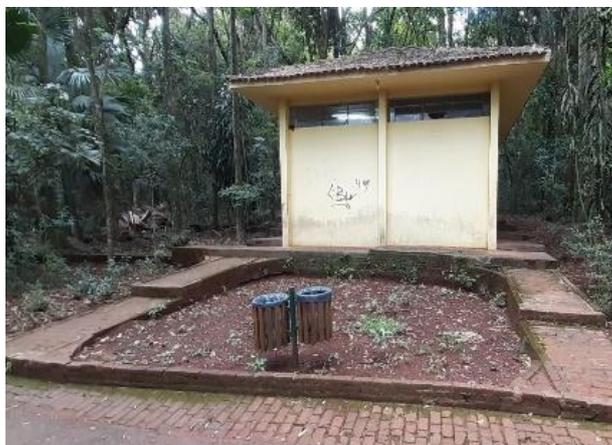
Os sanitários e banheiros foram analisados, tendo como os parâmetros estipulados pela ABNT NBR 9050/2020, do qual foi constatado a inconformidade em vários aspectos, não sendo respeitado os pré-requisitos mínimos quanto a medidas e acessórios exigidos pela norma, conforme pode ser observado nas figuras 25, 26 e 27 (17).

Figura 23 – Entrada aos banheiros com degraus e sem sinalização

Desta forma, recomenda-se uma reforma completa nos sanitários, partindo do acesso aos banheiros, com a construção de rampas e escadas de acesso com corrimão e guarda-corpo, à readequação dos ambientes internos e substituição das peças sanitárias.

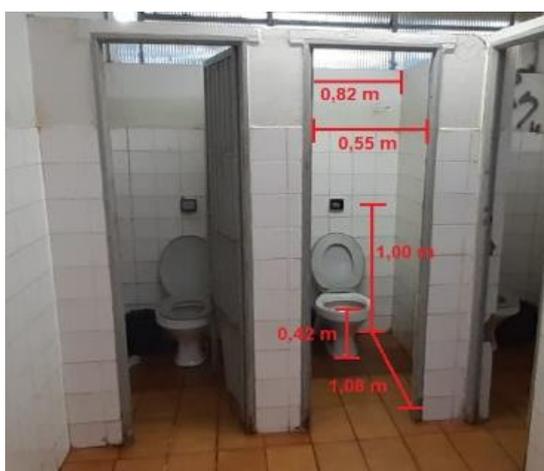
Figura 24 – Sanitários com medidas inferiores as mínimas solicitada

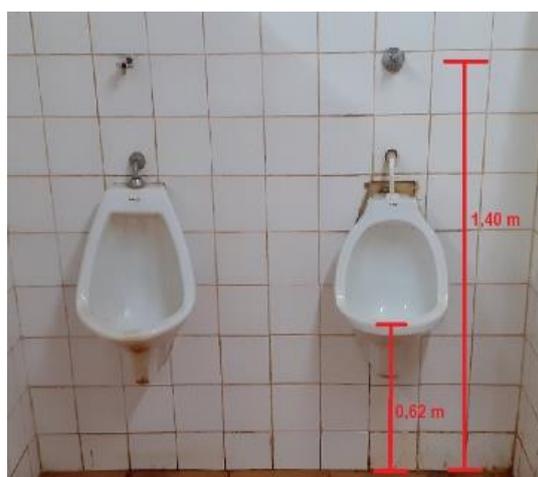
Figura 25 – Mictório sem barras de apoio e inconformidade medidas

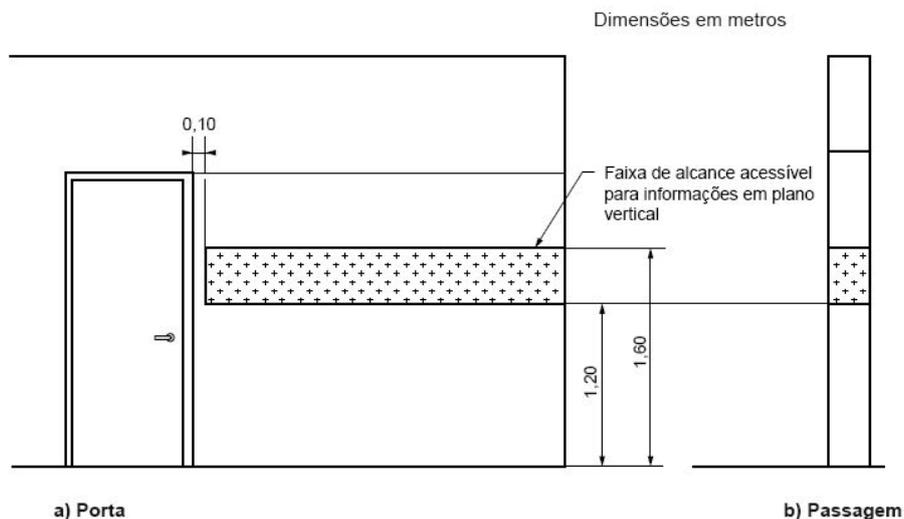
Figura 26 – Sinalização de portas e passagens – Faixa de alcance acessível
Fonte: ABNT (2020).

Seguindo as especificações estipuladas pela norma, todas as passagens e portas dos sanitários e banheiros devem ser sinalizadas e localizadas na faixa de alcance entre 1,20 m e 1,60 m em plano vertical, conforme figura 28. Quando instaladas entre 0,90 m e 1,20 m, deve estar na parede ao lado da maçaneta em plano inclinado entre 15° e 30° da linha horizontal.

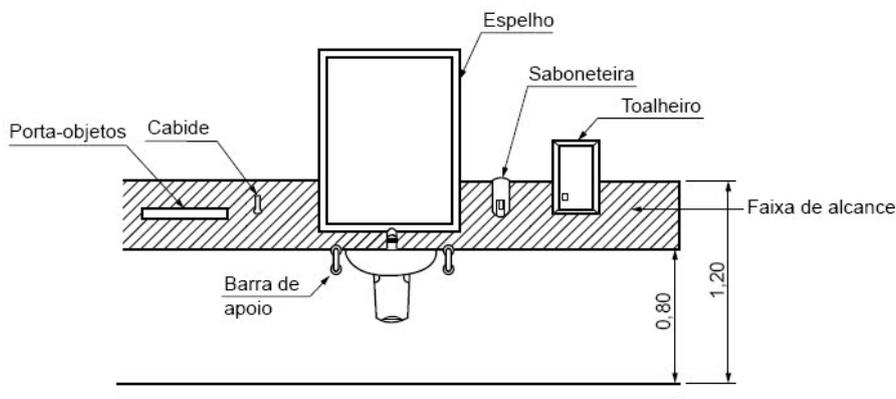
Figura 27 – Faixa de alcance de acessórios junto ao lavatório
Fonte: ABNT (2020).

Os acessórios para sanitários, como porta-objeto, cabides, saboneteiras e toalheiros, devem ter sua área de utilização dentro da faixa de alcance acessível, conforme figura 29.

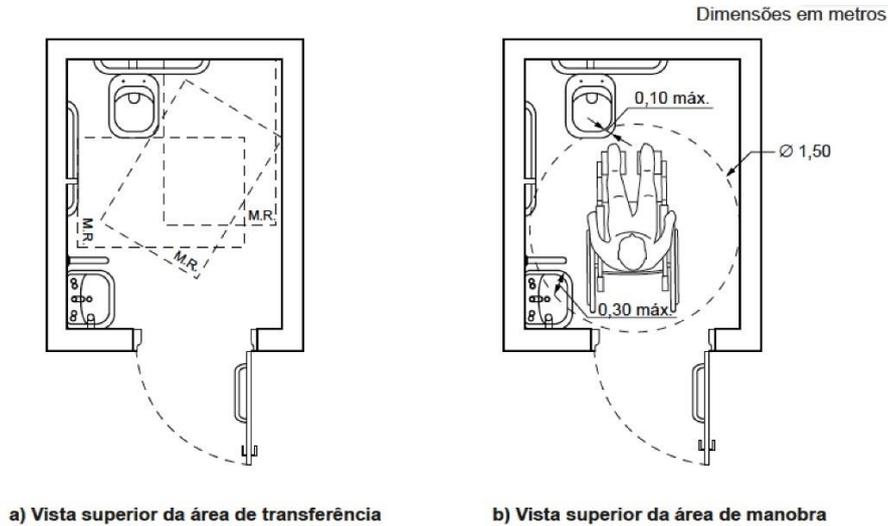
Figura 28 – Medidas mínimas sanitário acessível

A instalação de bacias convencionais, com caixa acopladas ou suspensas deve atender às ABNT NBR 15097-1 e ABNT NBR 15097-2. As instalações das bacias e das barras de apoio devem atender às Figuras 106 a 111 e podem ser simetricamente opostas.

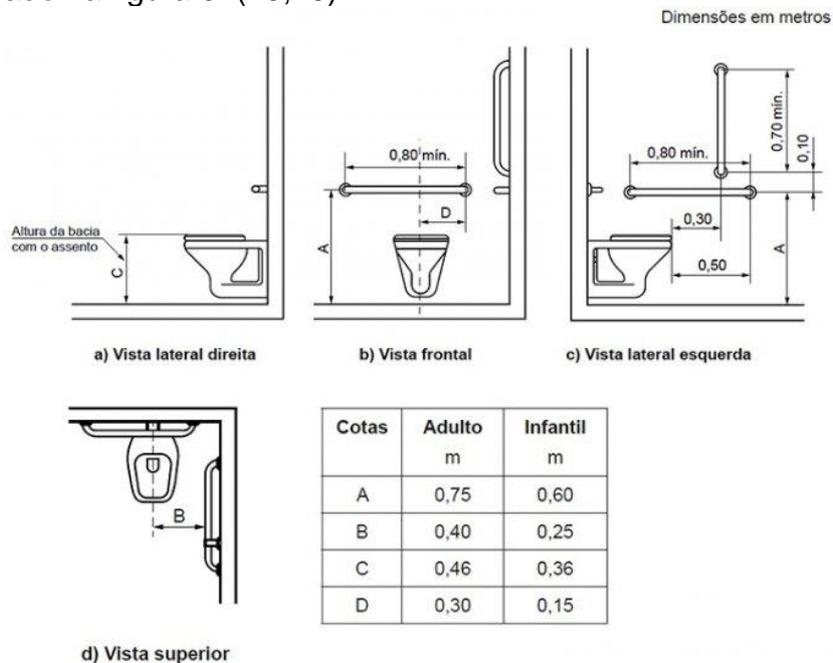
Figura 29 – Dimensões da bacia sanitaria com barras de apoio

A instalação de bacias convencionais, com caixa acopladas ou suspensas devem atender às ABNT NBR 16731-1 e ABNT NBR 16731-2, conforme exemplificado na figura 31(25,26).

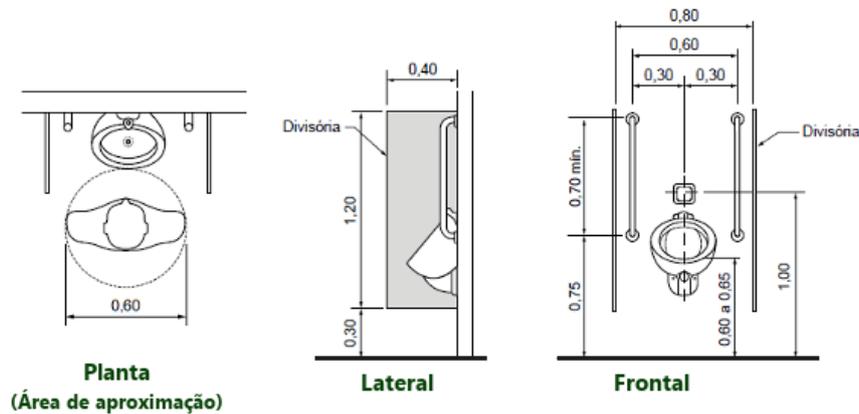
Figura 30 – Medidas mínimas mictório suspenso
Fonte: ABNT (2020).

Em sanitários onde houver mictório, pelo menos um deve ser previsto área de aproximação frontal para pessoas com mobilidade reduzida. Além de ser

equipado com válvula de mictório instalada a uma altura de até 1,00 m do piso acabado, sendo dotado de barras de apoio, conforme disposto na figura 32.

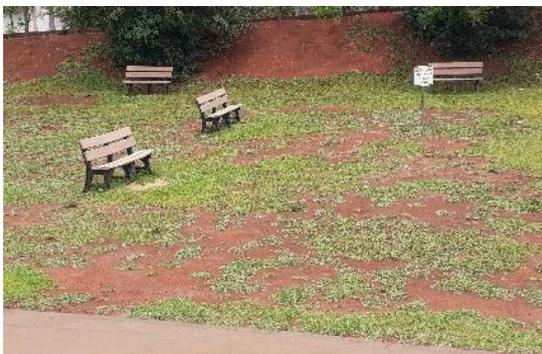
Figura 31 – Banco sem rotas acessíveis A1

Sugere-se a substituição dos assentos que se encontram em inconformidade com a norma, e a construção de vias acessíveis até aos demais assentos, algo que hoje é impossibilitado a um cadeirante sem o auxílio de um terceiro, conforme vistos nas figuras 33 a 36 (17).

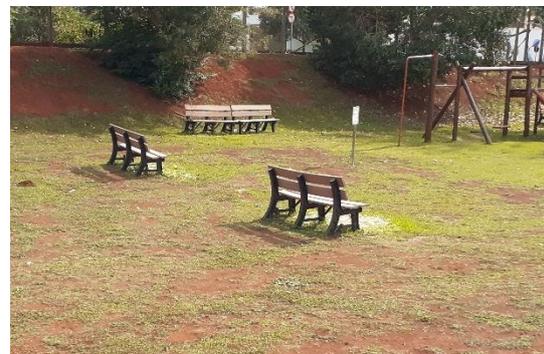
Figura 32 – Banco sem rotas acessíveis A2

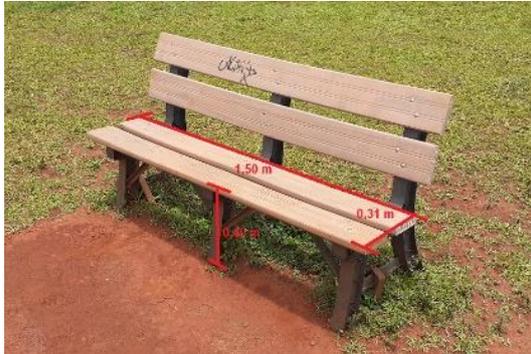
Figura 33 – Banco sem módulo de referência

Ao lado dos assentos fixos, deve ser garantido um módulo de referência, não interferindo com a faixa livre de circulação (Figura 37).

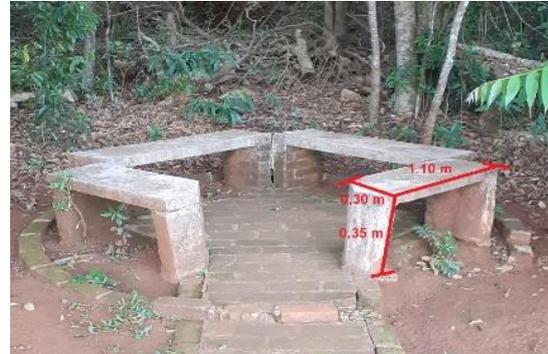
Figura 34 – Assento com inconformidade medidas

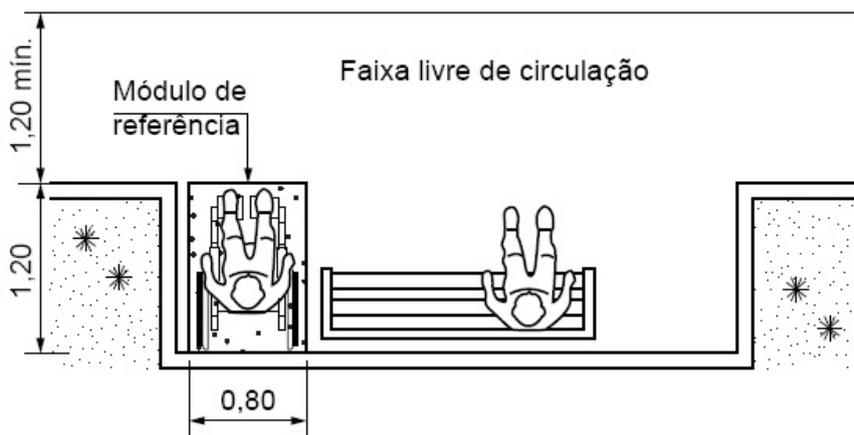
Figura 35 – Banco com área para transferência
Fonte: ABNT (2020).
